**ЗВІТ**

**ПРО ПРОВЕДЕННЯ ТЕХНІЧНОГО ОБСТЕЖЕННЯ**

**щодо створення необхідних умов для доступності осіб з інвалідністю та інших маломобільних груп населення до будівлі та приміщень, Донецького державного університету внутрішніх справ, відповідно державним будівельним нормам, правилам і стандартам.**

**Об'єкт:** будівля та нежитлові приміщення навчального корпусу літ. «А,кр»

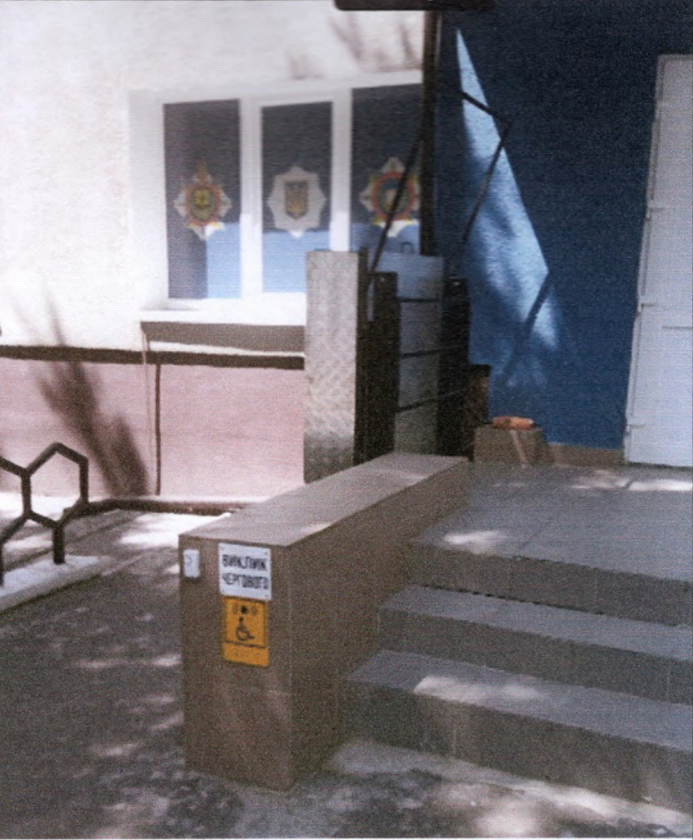
Площадка ганку на вході відповідає вимогам п.5.2.1 та п. 5.3.1 (ДБН В.2.2.-40:2018) Зовнішні входні двері дерев'яні - двостулкові, мають ширину дверного отвору 1.60м. Вхід обладнано навісом.

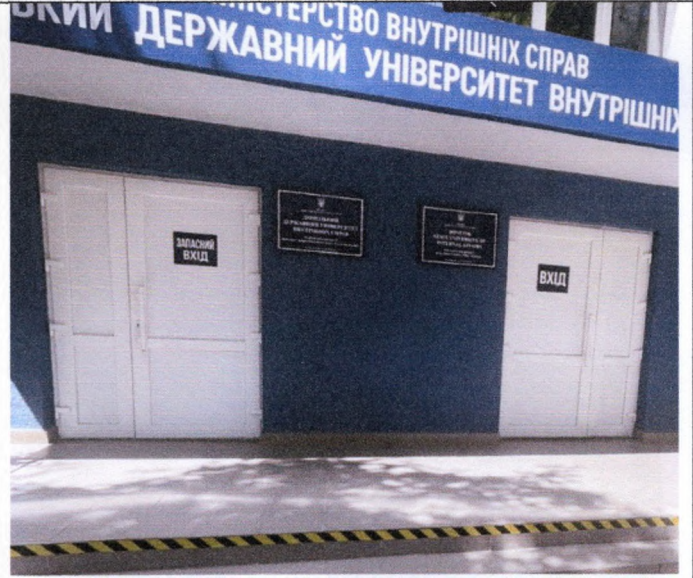
| № з/п | Опис технічного обстеження | Посилання на фото |
|---|---|---|
| 1.2 | <p>Вхідний дверний блок приміщення відповідає вимогам ДБН В.2.2-40:2018 «Будинки і споруди. Інклюзивність будівель і споруд. Основні положення».</p> | |

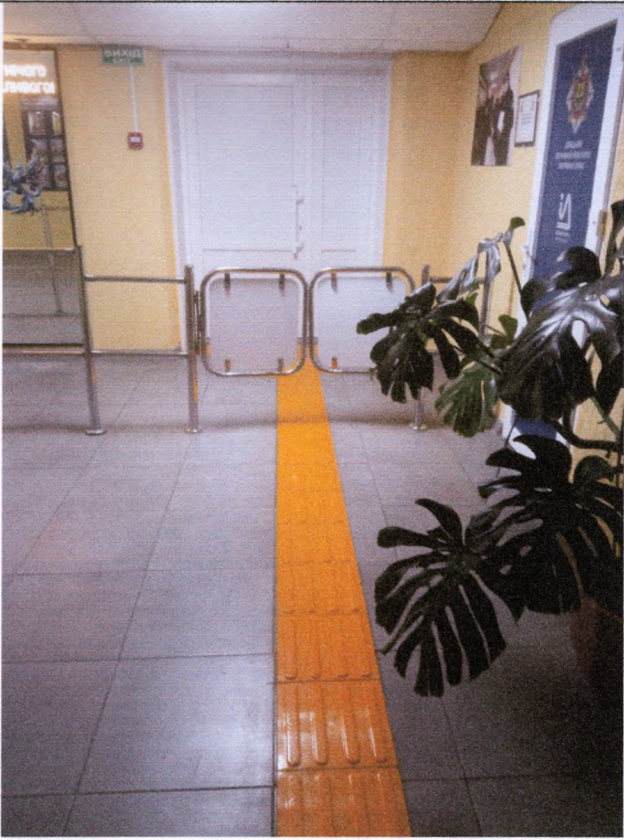
| № з/п | Опис технічного обстеження | Посилання на фото |
|---|---|---|
| 1.3 | Глибина та розміри тамбуру/коридору відповідають вимогам ДБН В.2.2-40:2018 «Будинки і споруди. Інклюзивність будівель і споруд. Основні положення». | |

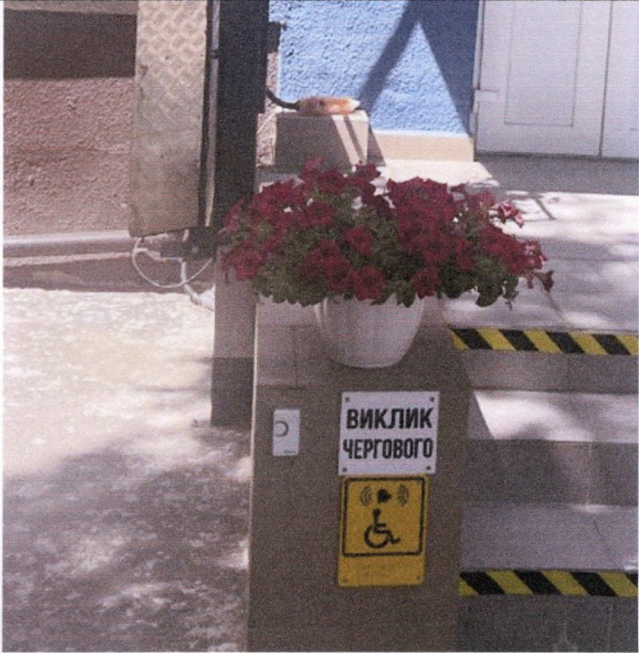
| 1.4 | Засоби інформації (у тому числі знаки і символи) вхідних вузлів і шляхів руху. Забезпечують безперервність інформації та відповідають ДБН В 2.2 - 40:2018 «Будинки і споруди» Інклюзивність будівель і споруд | |

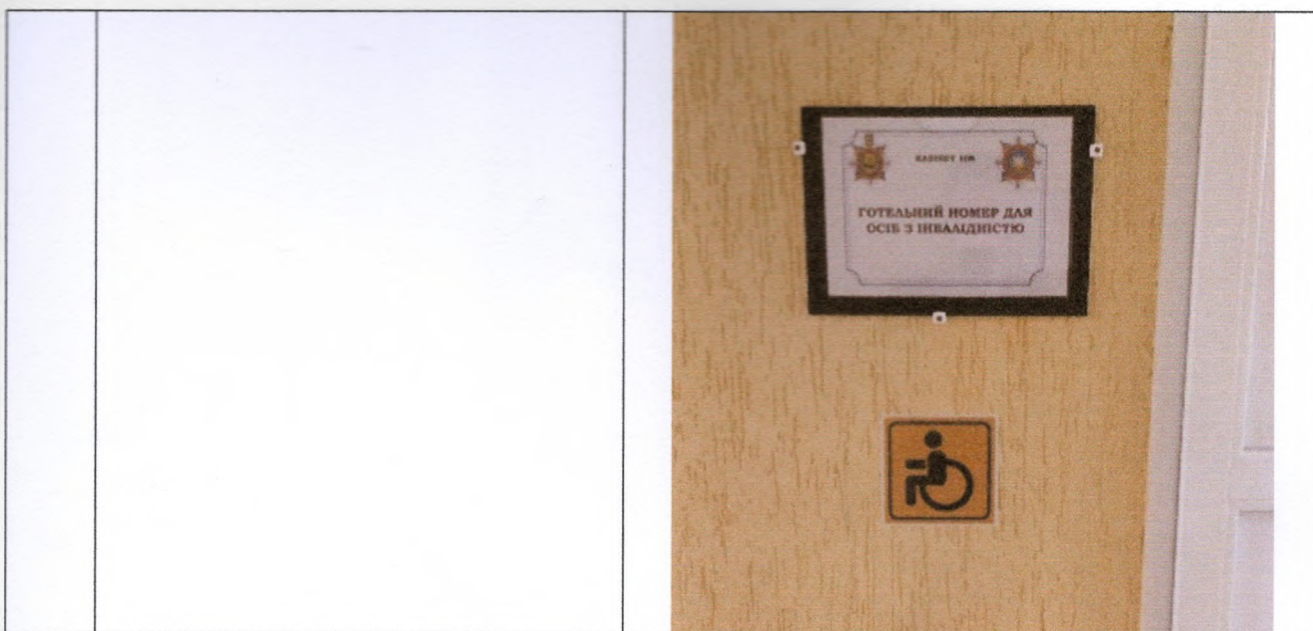
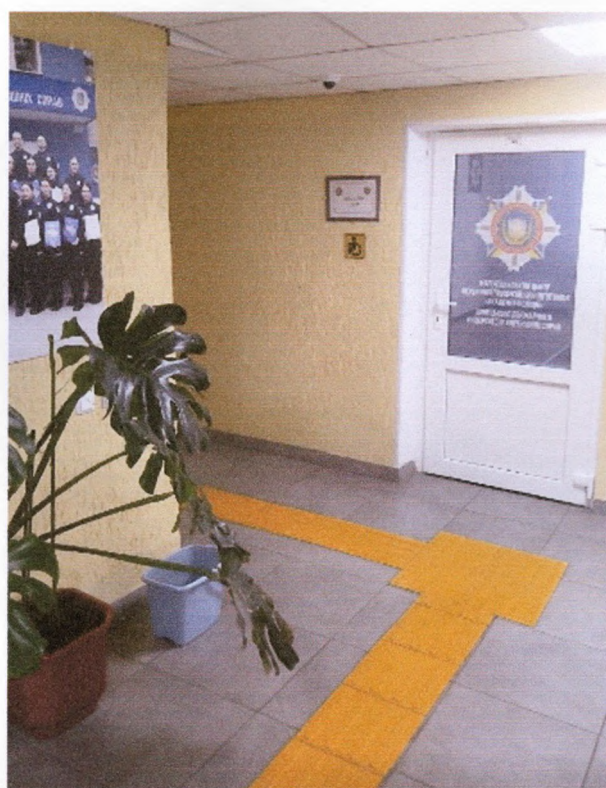
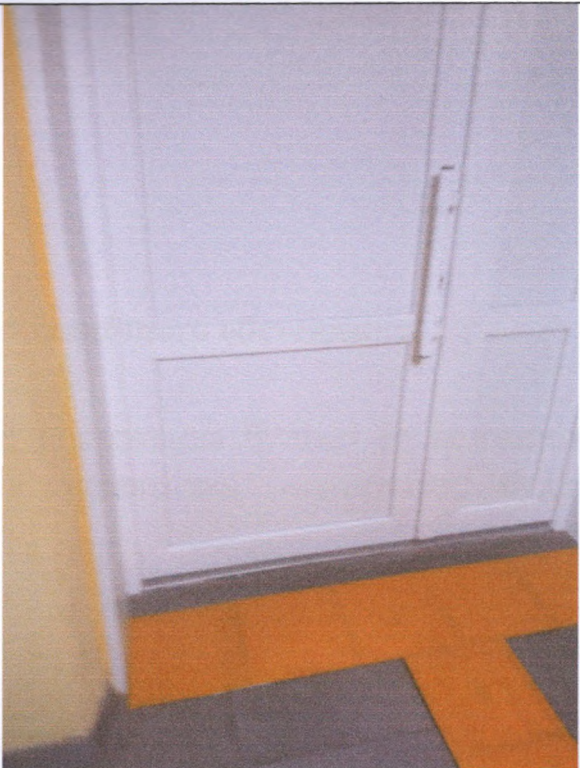
- 1.5 Дверні прорізи в приміщенні не мають порогів і перепадів висот підлоги, діаметр зони для самостійного розвороту з інвалідністю на кріслі колісному складає 2.0м. та відповідають вимогам ДБН В.2.2-40:2018 «Будинки і споруди. Інклюзивність будівель і споруд. Основні положення».

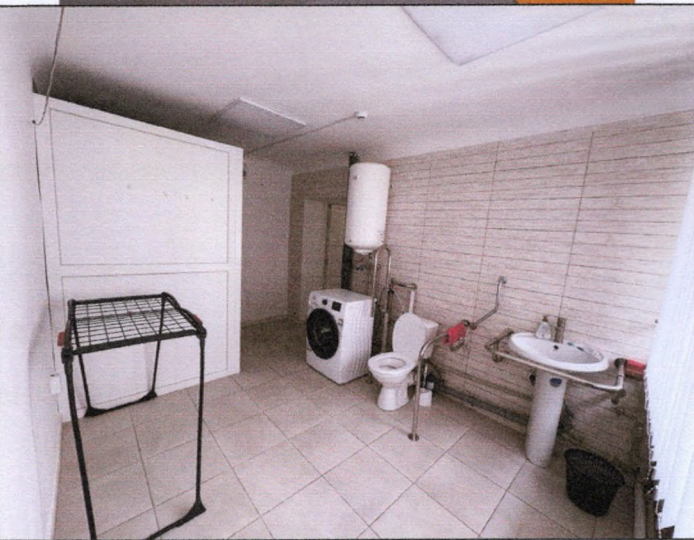
| 1.6 | Санітарно – гігієнічні приміщення, універсальна кабіна туалету загального користування має розміри не менше ніж ширіна-1.65м. глибина – 1.8м відповідають вимогам ДБН В.2.2-40:2018 «Будинки і споруди. Інклюзивність будівель і споруд. Основні положення». | |
